Obiekt: Gminna oczyszczalnia ścieków
Rzeczniów [pow. lipski, woj. mazowieckie]

Nazwa: Oczyszczalnia ścieków BIOBLOK PS-200
– króćce spustowe zawartość komór

Rysunek nr 14

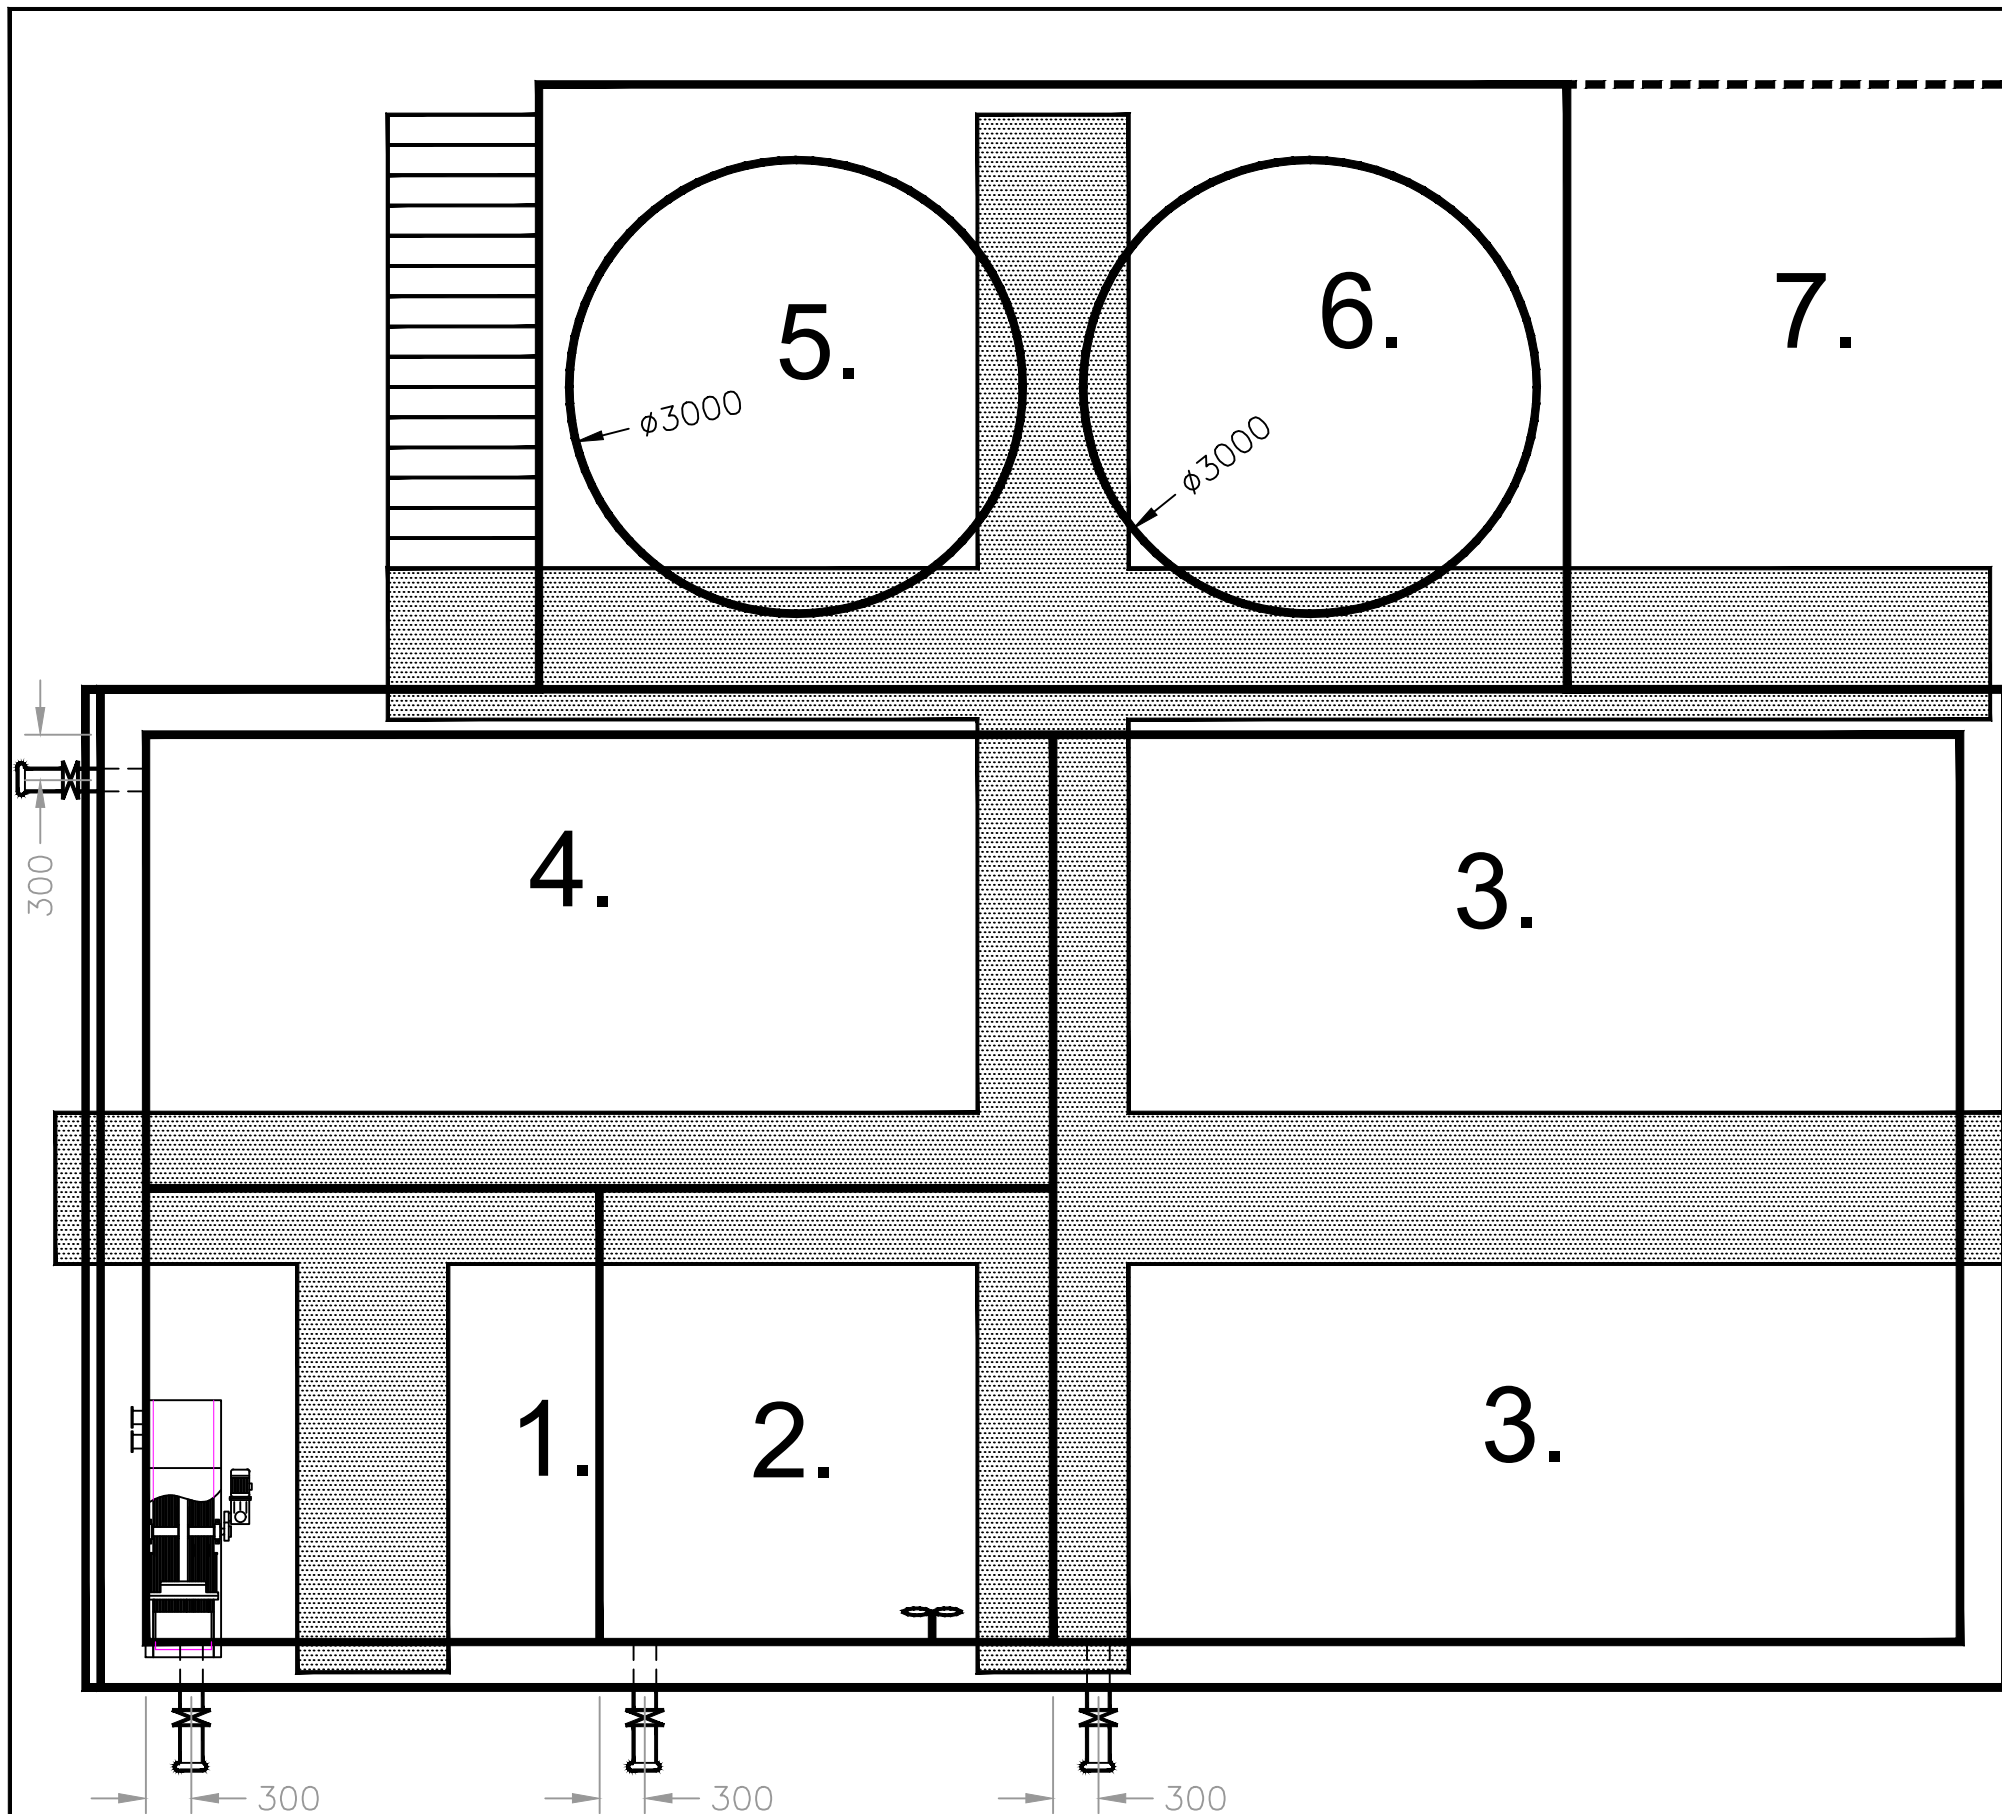
1. Komora retencyjno-średniująca ze stacją sita – przed remontem komora defosfatacji – punkt 17.
2. Komora denitryfikacji – punkt 18.2.1.
3. Komora nitryfikacji nr I – punkt 18.2.2.
4. Komora nitryfikacji nr II – punkt 18.2.3.
5. Osadnik wtórny nr I – punkt 18.7.
6. Osadnik wtórny nr II – punkt 18.7.
7. Podstawowa stacja dmuchaw – punkt 21.1.
