Obiekt: Gminna oczyszczalnia ścieków
Rzeczniów [pow. lipski, woj. mazowieckie]

Nazwa: Oczyszczalnia ścieków BIOBLOK PS-200
– układ komór po remoncie

Rysunek nr 5

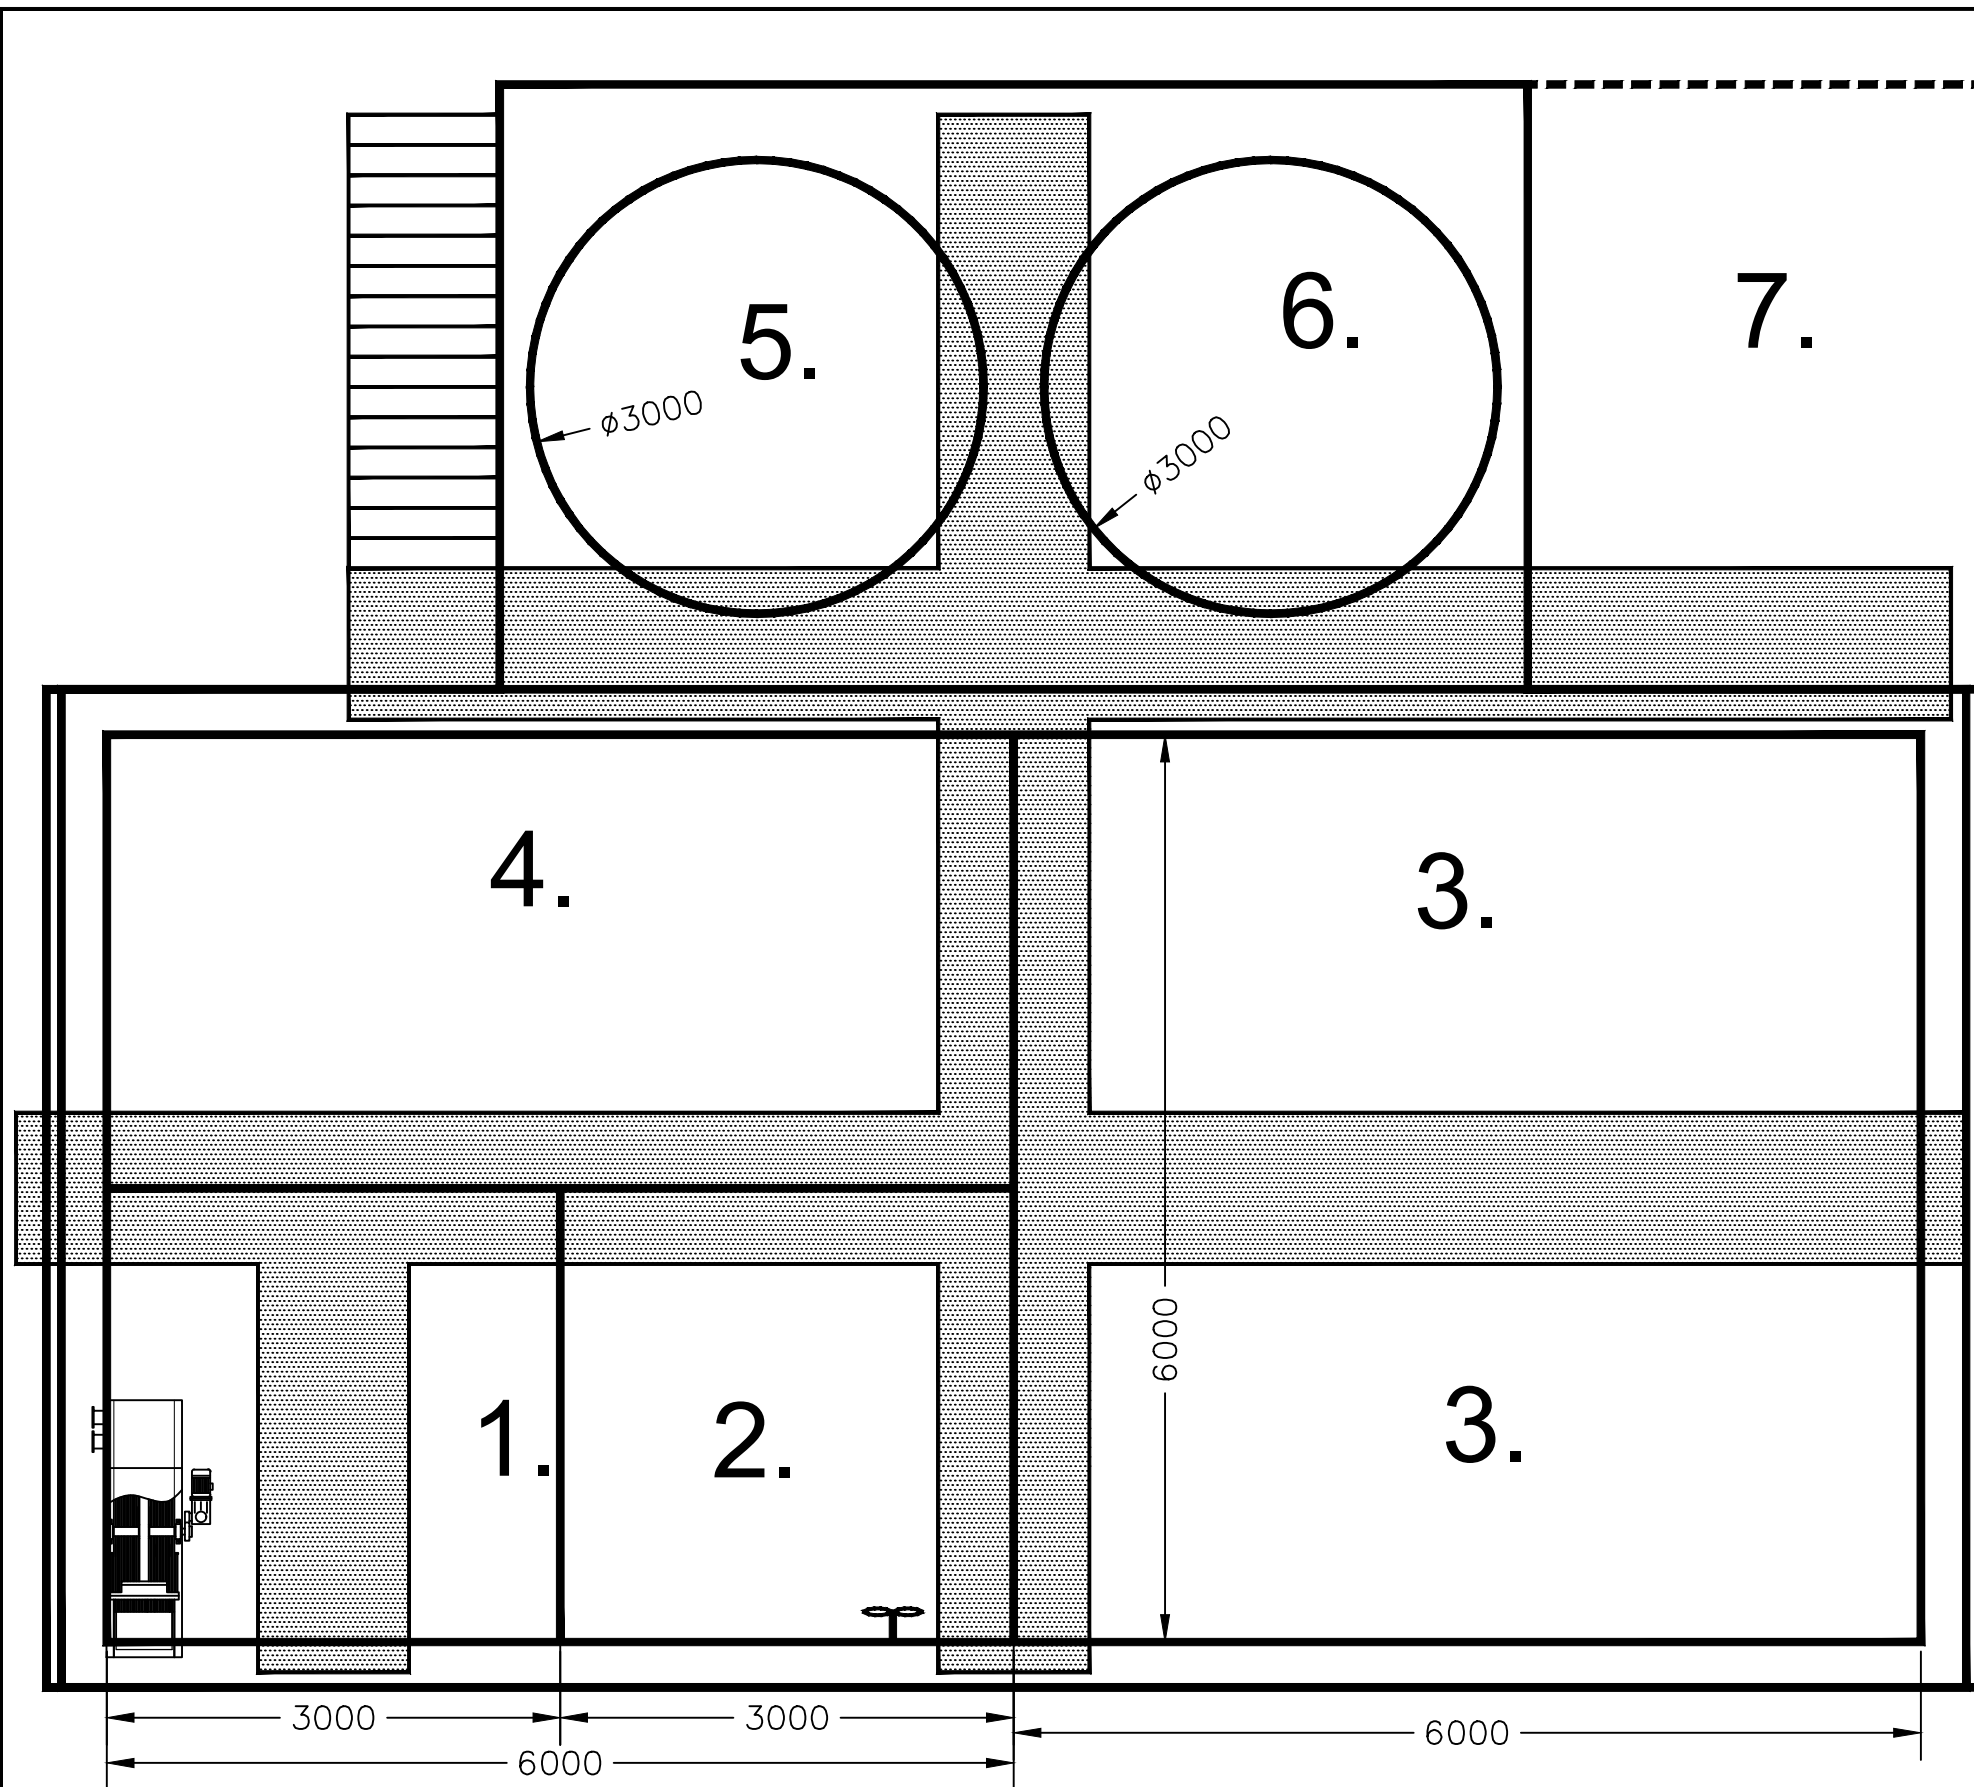
1. Komora retencyjno-uśredniająca ze stacją sita – przed remontem komora defosfatacji – punkt 17.
2. Komora denitryfikacji – punkt 18.2.1.
3. Komora nitryfikacji nr I – punkt 18.2.2.
4. Komora nitryfikacji nr II – punkt 18.2.3.
5. Osadnik wtórny nr I – punkt 18.7.
6. Osadnik wtórny nr II – punkt 18.7.
7. Podstawowa stacja dmuchaw – punkt 21.1.

- Opis układów związanych z remontem oczyszczalni BIOBLOK PS-200 w punkcie 18.
- Układ przepływowy – punkt 18.3. oraz rysunek nr 7.**.
