Obiekt: Gminna oczyszczalnia ścieków Rzeczników [pow. lipski, woj. mazowieckie]

Nazwa: Oczyszczalnia ścieków BIOBLOK PS-200 – układ recyrkulacji wewnętrznej

Rysunek nr 9

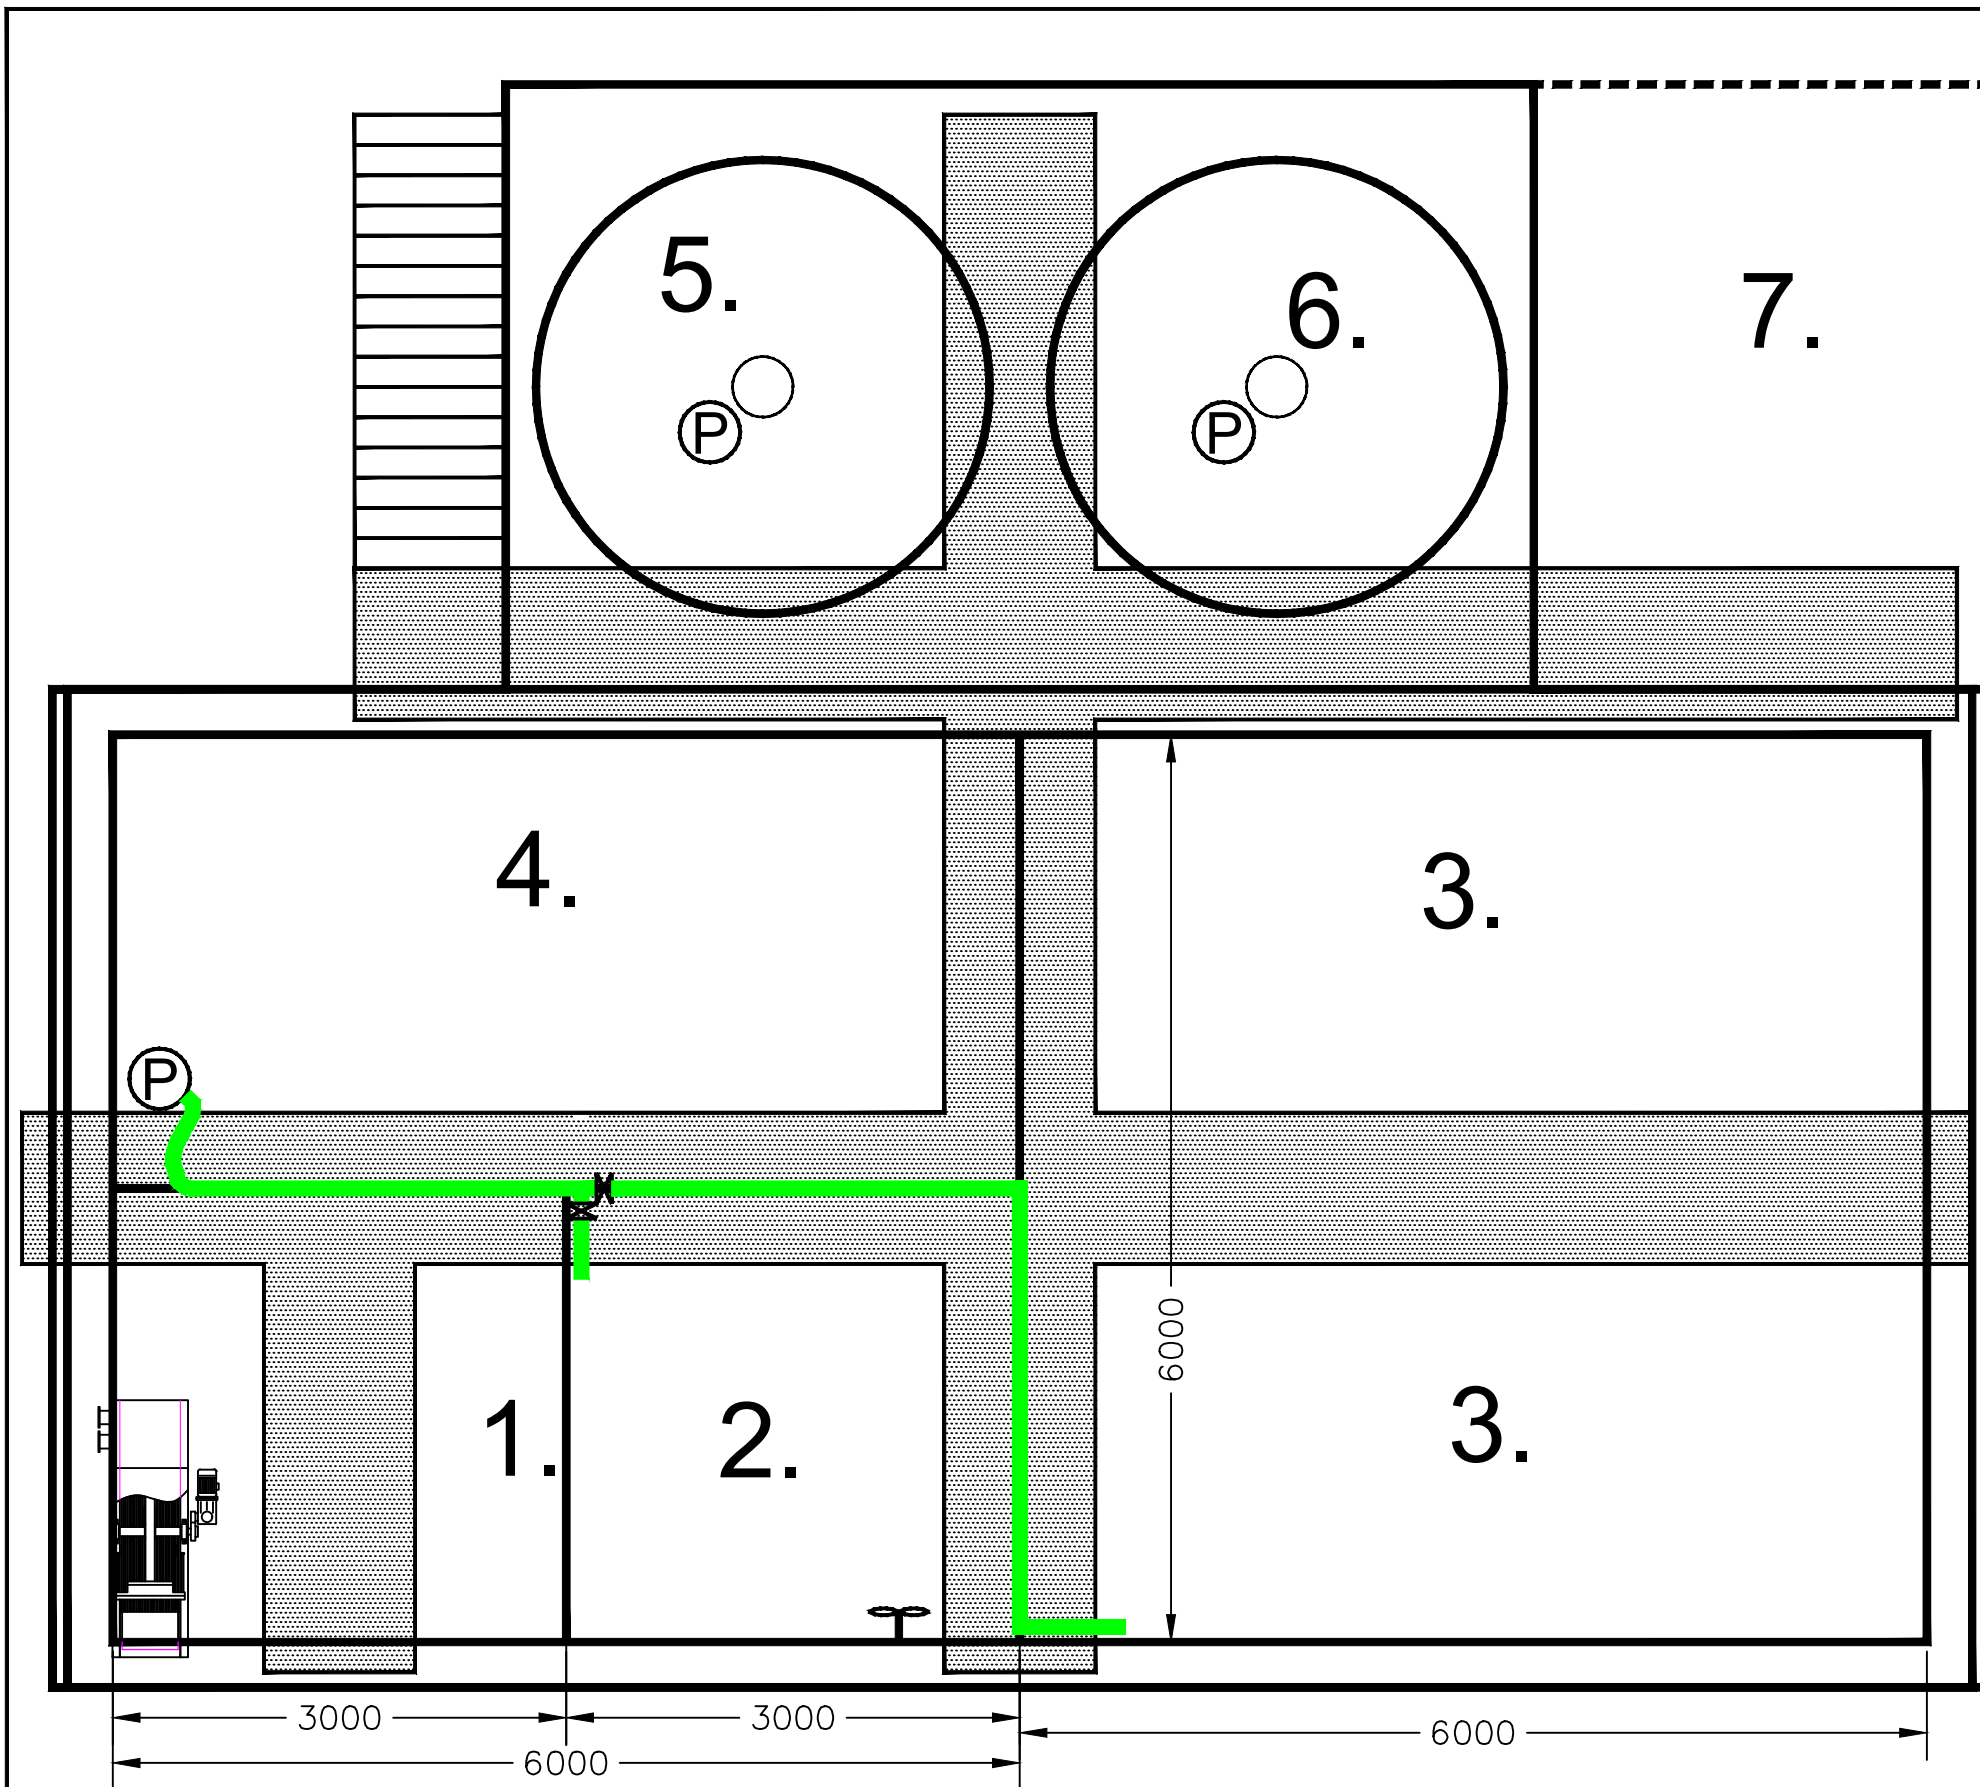
1. Komora retencyjno-uśredniająca ze stacją sita – przed remontem komora defosfatacji – punkt 17.
2. Komora denitryfikacji – punkt 18.2.1.
3. Komora nitryfikacji nr I – punkt 18.2.2.
4. Komora nitryfikacji nr II – punkt 18.2.3.
5. Osadnik wtórny nr I – punkt 18.7.
6. Osadnik wtórny nr II – punkt 18.7.
7. Podstawowa stacja dmuchaw – punkt 21.1.

1. Opis układu w punkcie 18.4. Patrz również rysunek nr 2.2.
2. Średnica rurociągu $\varnothing 80$.
3. Układ komór zespołu biologicznego oczyszczania ścieków na rysunku nr 5.
4. Rurociąg oprzeć na krawędziach komór. Poprowadzić pod pomostami.
5. Rurociąg ułożyć ze spadkiem, tak aby po zakończeniu pompowania następowało jego samoopróżnienie.
6. Zapewnić dostęp do zasuw.
7. Zasuwki zlokalizować jak najbliżej węzłów.
8. Ostateczne poprowadzenie rurociągu dowolne. Istotne jest miejsce zainstalowania pompy oraz punkty wypływu ścieków pompowanych. Ponadto należy zapewnić spadki, celem samoopróżniania rurociągu po zakończeniu pompowania.
